苏州市吴江区桃源镇天亮浜村等村三优三保复垦项

目土壤污染状况调查公示信息

项目名称：苏州市吴江区桃源镇天亮浜村等村三优三保复垦项目土壤污染状况调查项目

承担单位：实朴检测技术（上海）股份有限公司

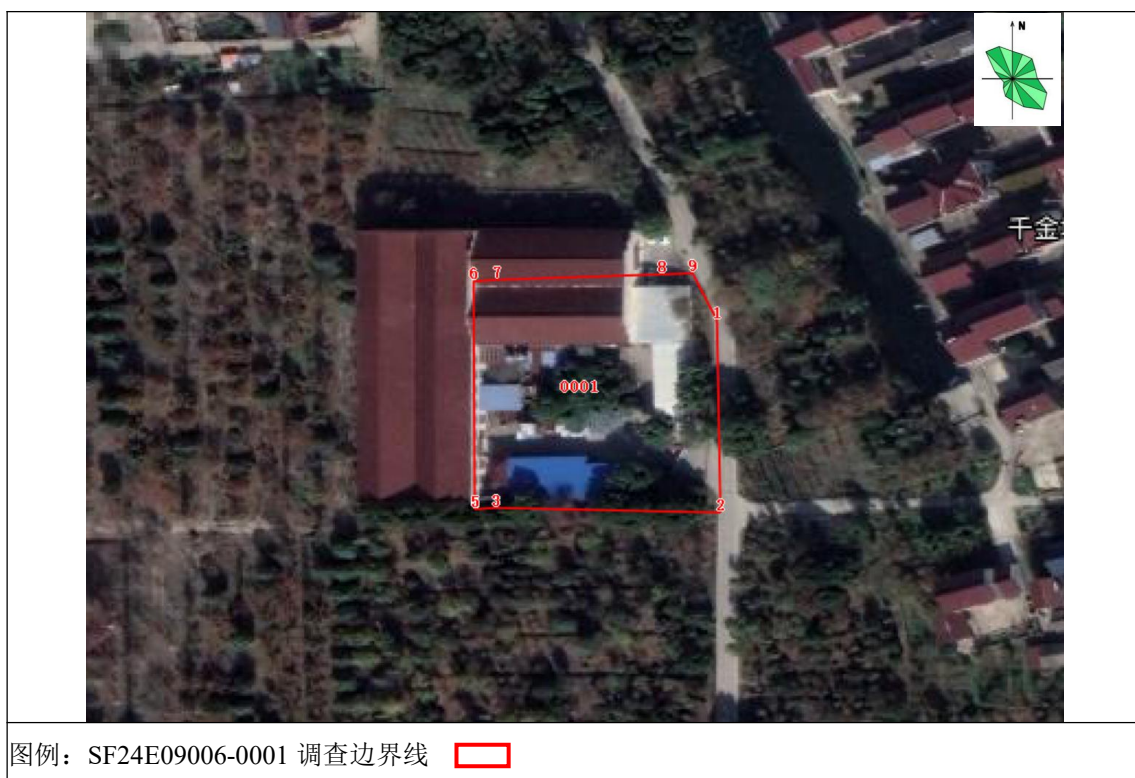
图1 SF24E09006-0001号地块红线范围

苏州市吴江区桃源镇天亮浜村等村三优三保复垦项目土壤污染状况调查项目涉及的SF24E09006-0001地块位于桃源镇天亮浜村，地块中心坐标为东经 120.485487° ，北纬 30.868173° ，地块总面积为 3580m^2 ；

地块红线由资规部门提供，红线范围见下图，本项目涉及的1个地块均拟复垦为水浇地。
