三优三保 2.0乡镇拟开垦耕地土壤污染状况调查项目

苏州市吴江区七都镇东庙桥村、东风村三优三保复垦

项目土壤污染状况调查公示信息

项目名称：苏州市吴江区七都镇东庙桥村、东风村三优三保复垦项目土壤污染状况调查项目

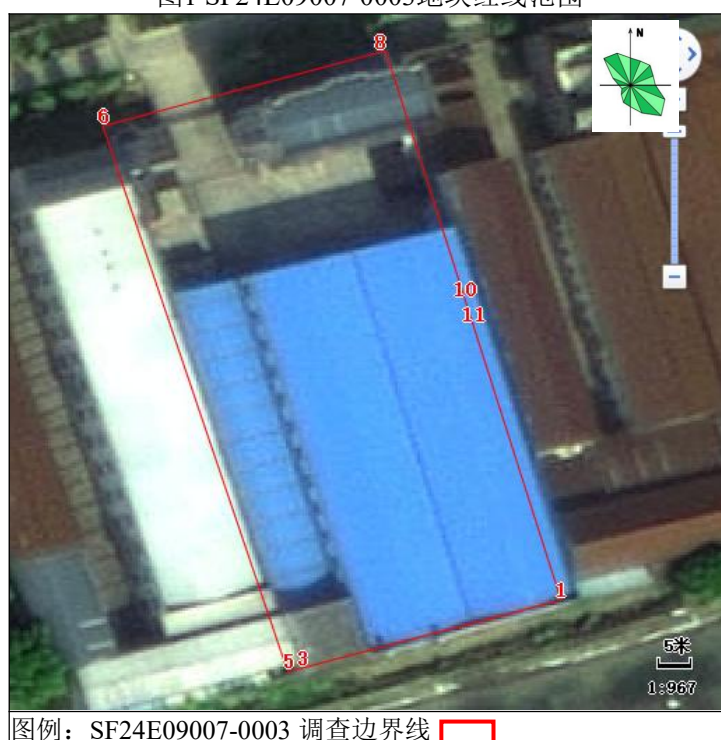
图1 SF24E09007-0003地块红线范围

苏州市吴江区七都镇东庙桥村、东风村三优三保复垦项目土壤污染状况调查项目涉及的SF24E09007-0003地块位于吴江区七都镇东风村，地块中心坐标为东经120.424409°，北纬30.951393°，地块总面积为6454m²；

地块红线由资规部门提供，红线范围见下图，本项目涉及的1个地块拟复垦为水浇地。

据历史影像资料、现场踏勘，得知项目调查地块现状及历史使用情况：SF24E09007-0003地块用地类型为工业用地，现地块内厂房未拆除，企业仍在产状态。
